## ИЗВЕШТАЈ

Од извршени конзерваторско реставраторски работи на објект Театар на археолошкиот локалитет Скупи во (ноември – декември) 2017 година

## **Конзерваторско реставраторски работи**

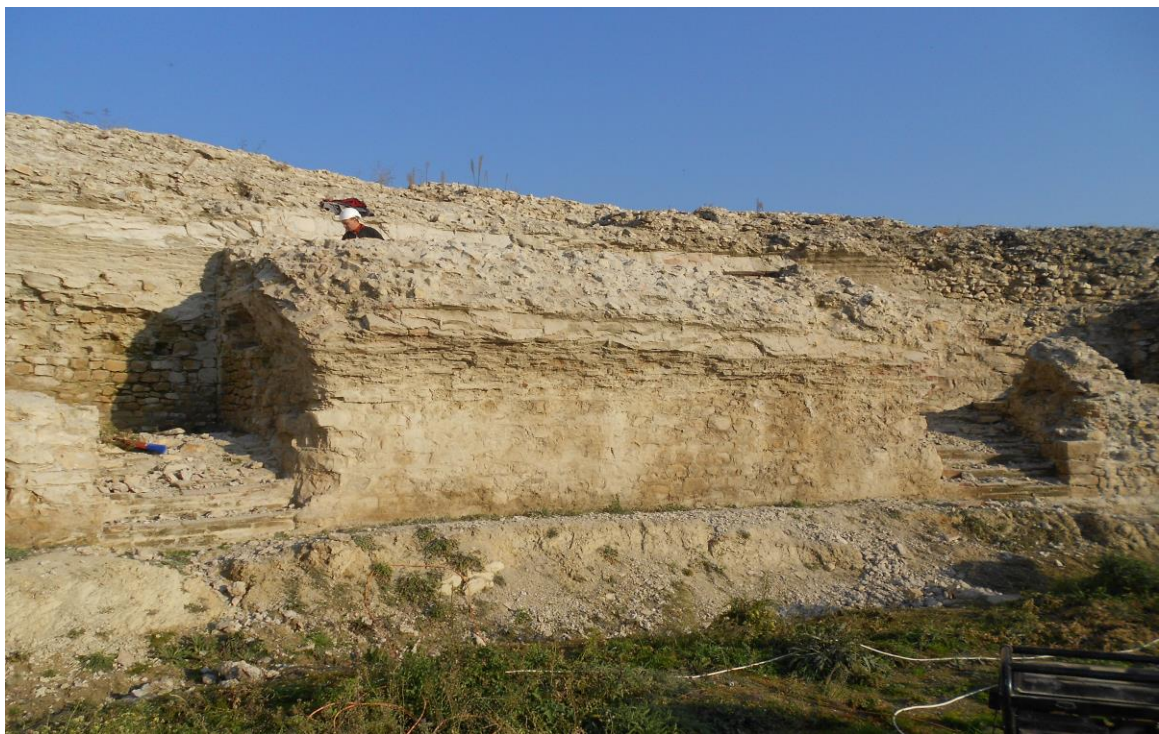
Сл. 1 Отстранување на дерутиран материјал од премин 4

***-Отстранување на дерутиран градежен материјал од лицето на сидовите во просторија (премин) 4***

Отстранување на дерутирани површини во длабочина од 0.20 до 0.40 м од внатрешната фасада на северниот, источниот и западниот сид од просторија 4, во зависност од сочуваната состојба на фасадата.

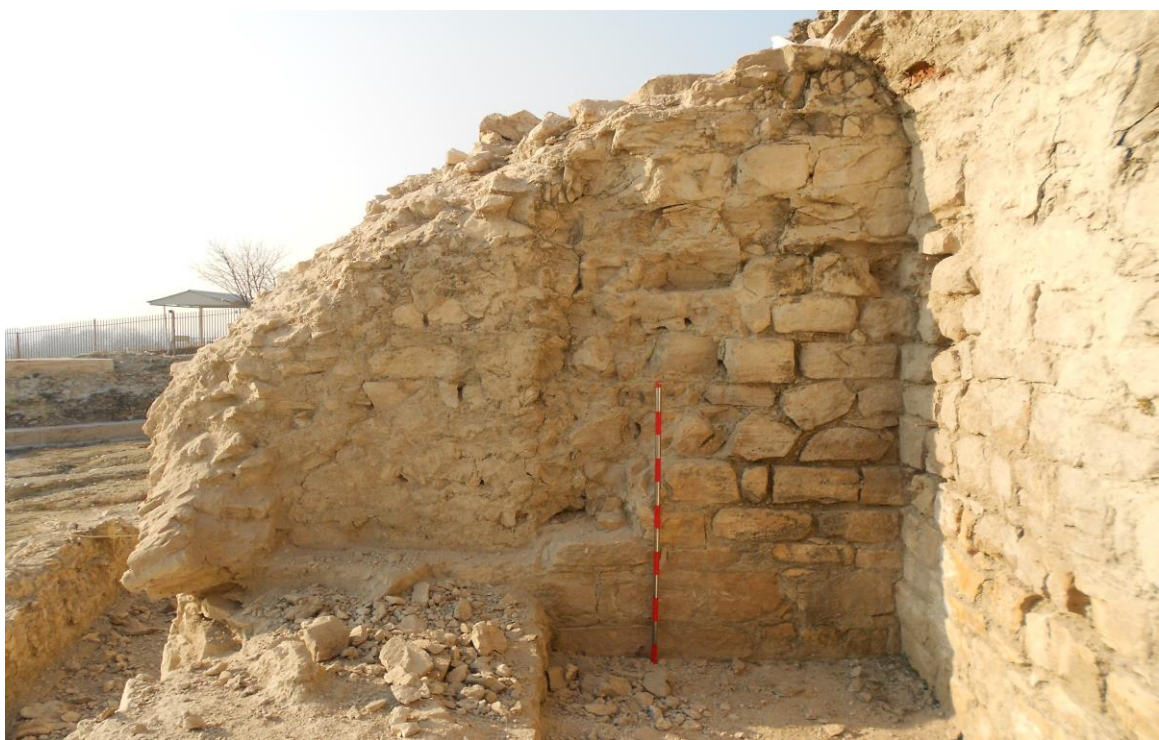
Сл.2 По отстранувањето на дерутиран материјал од циркуларен сид 2 и западен сид во премин 4

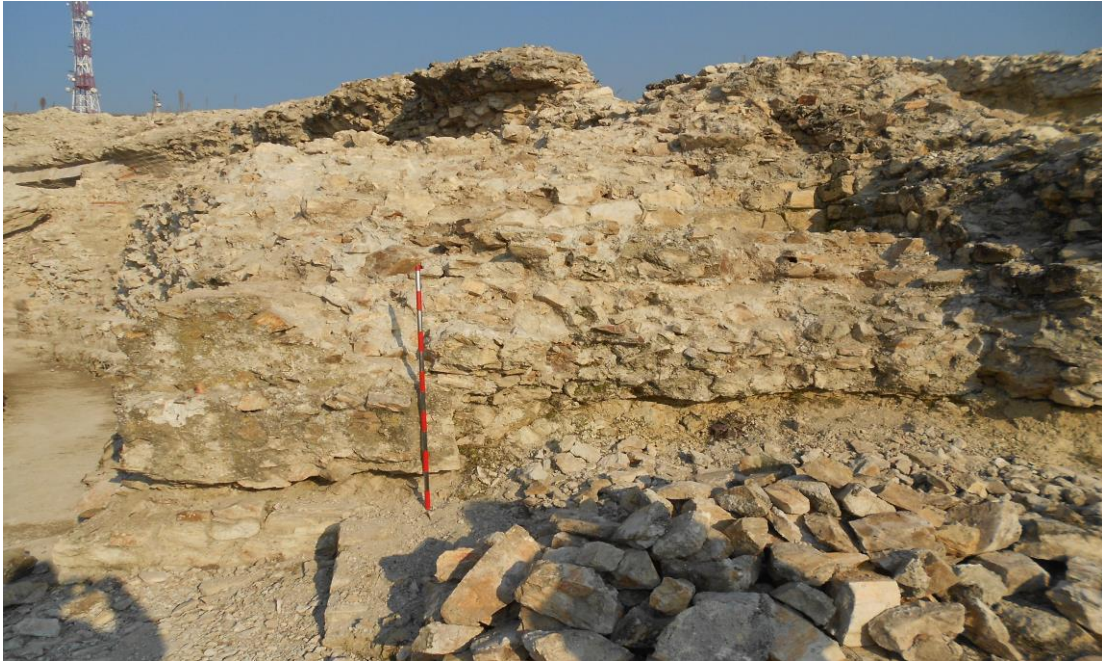
Сл.3 По отстранувањето на дерутиран материјал од премин 1

***-Отстранување на дерутирани површини од внатрешните лица на просторија (премин)1***

Отстранување на дерутирани површини во длабочина од 0.20 до 0.40 м од внатрешната фасада на северниот и источниот сид од просторија 1, во зависност од сочуваната состојба на фасадата. Исто така во оваа просторија извршено е отстранување на дерутирани површини од скалите .

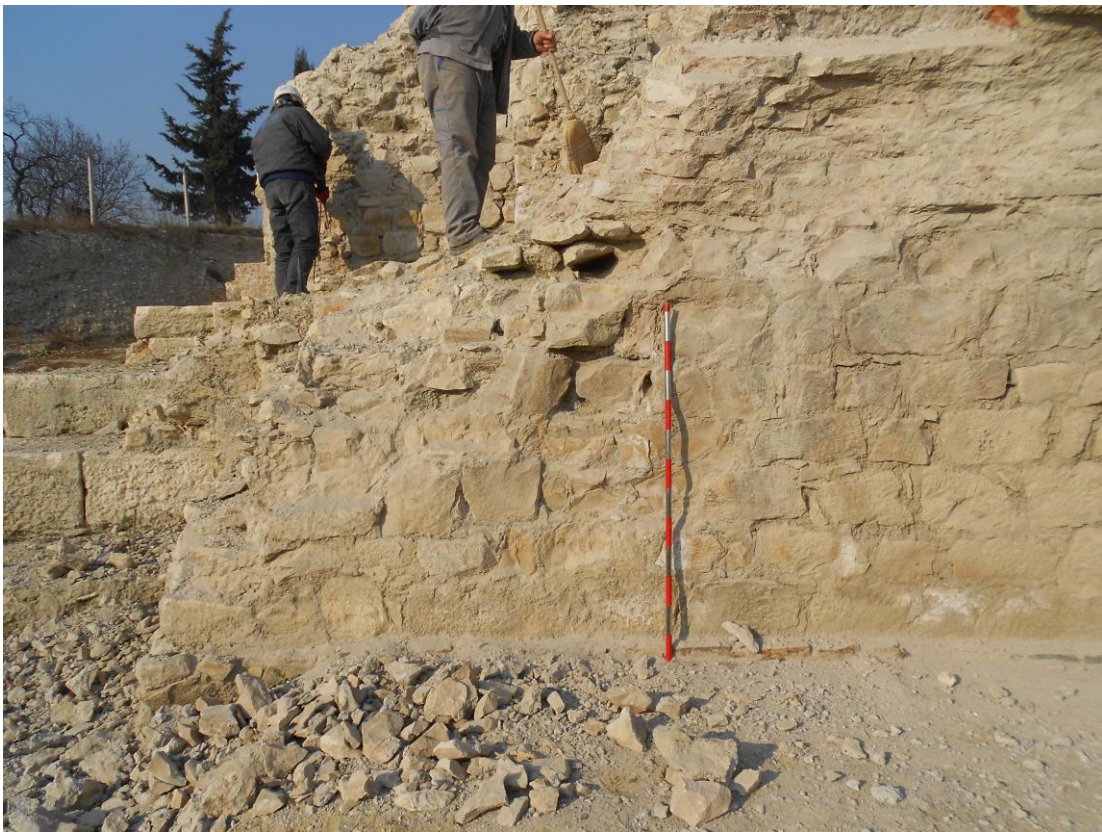
Сл. 4 Отстранување на дерутиран материјал од премин 5

***Отстранување на дерутиран градежен материјал од лицето на сидовите во просторија (премин) 5***

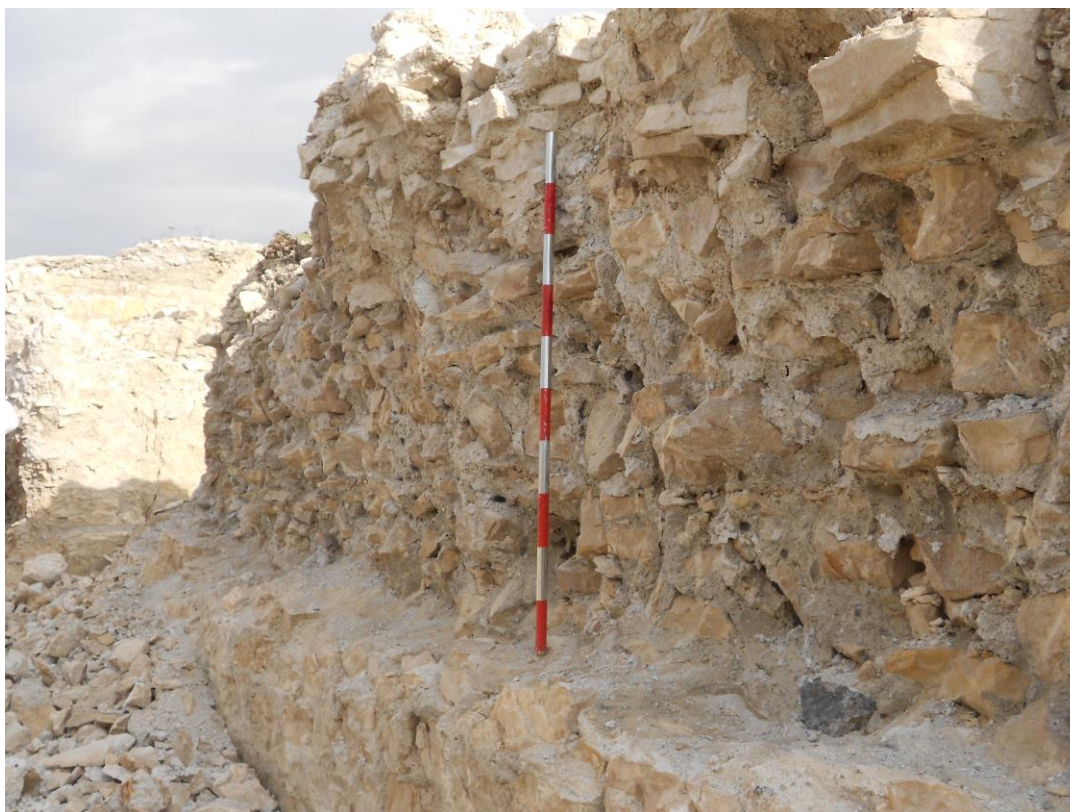
Сл.5 Северно лице на Циркуларен сид 4 по отстранувањето на дерутиран материјал

-Отстранување на дерутирани површини од циркуларен сид 4

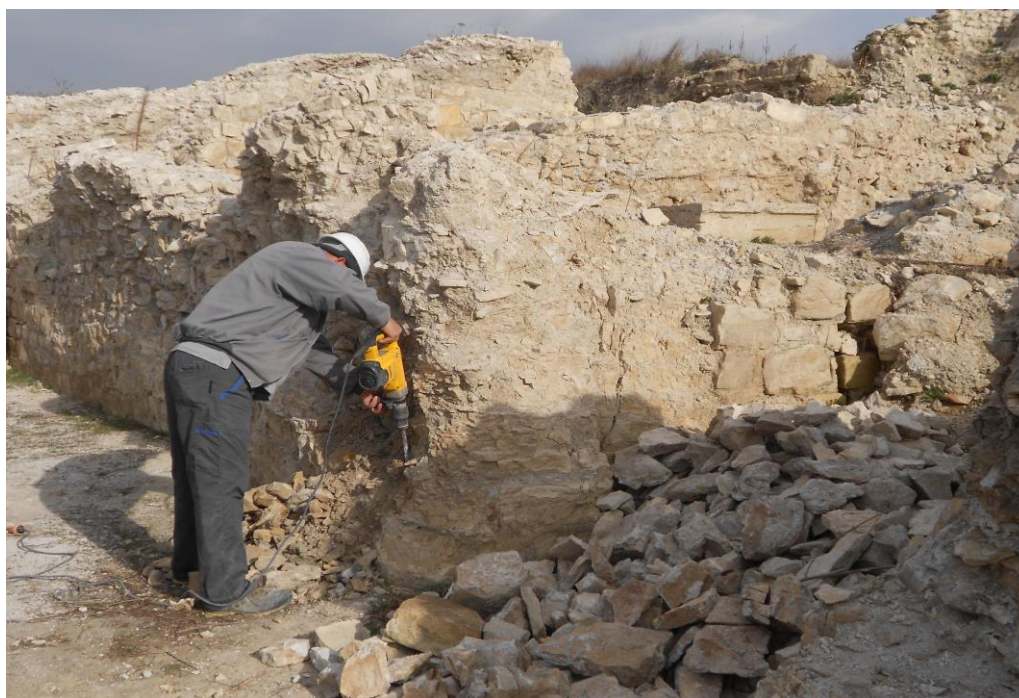
Сл.6 за време на отстранувањето на дерутирани површини од југното лице на циркуларен сид 5

-Отстранување на дерутирани површини од циркуларен сид 5 (само од јужното лице и од јадрото на сидот)

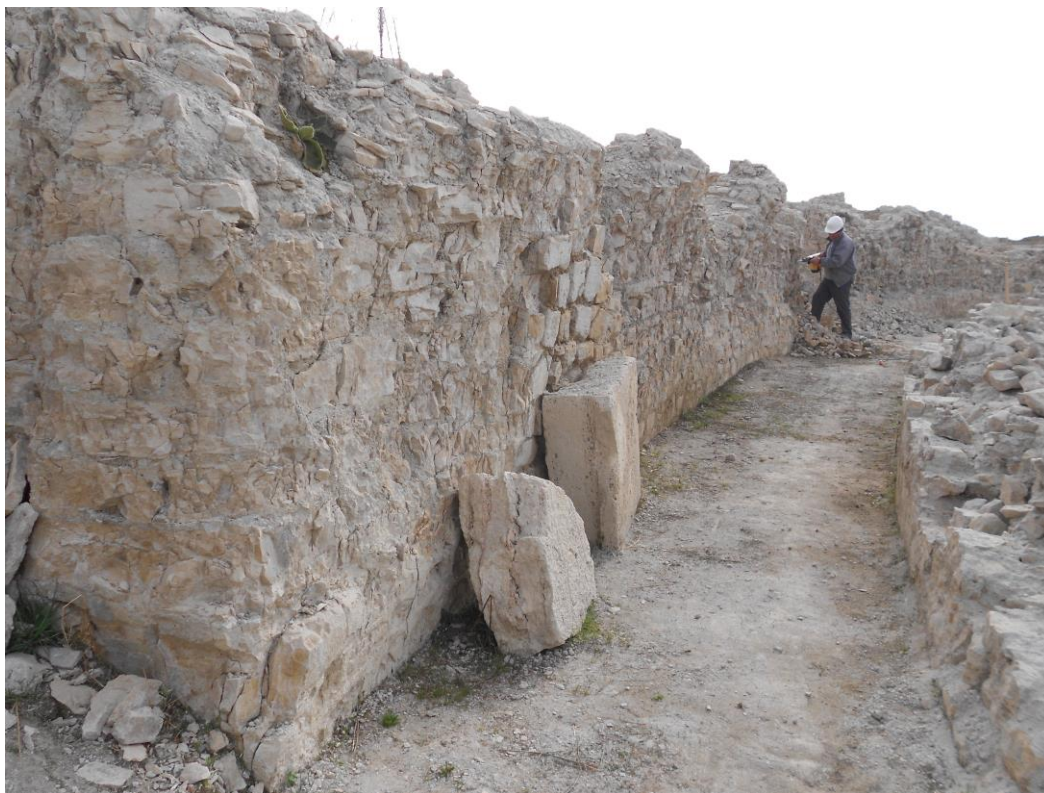
Сл.7 отстранување на деруититани површини од јужното лице на циркуларен сид 5

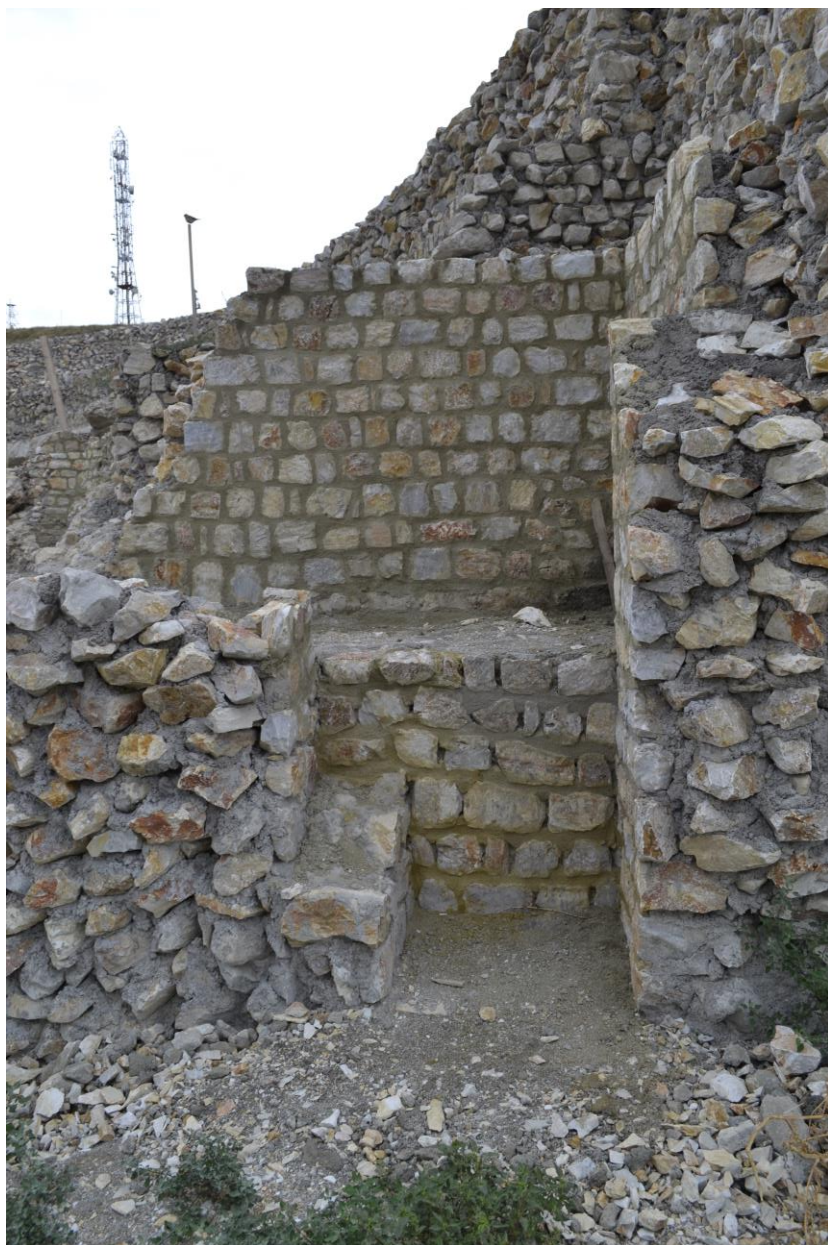
Сл.8 Премин 1 по конзерваторско реставраторските работи

-Надсидување на премин 1

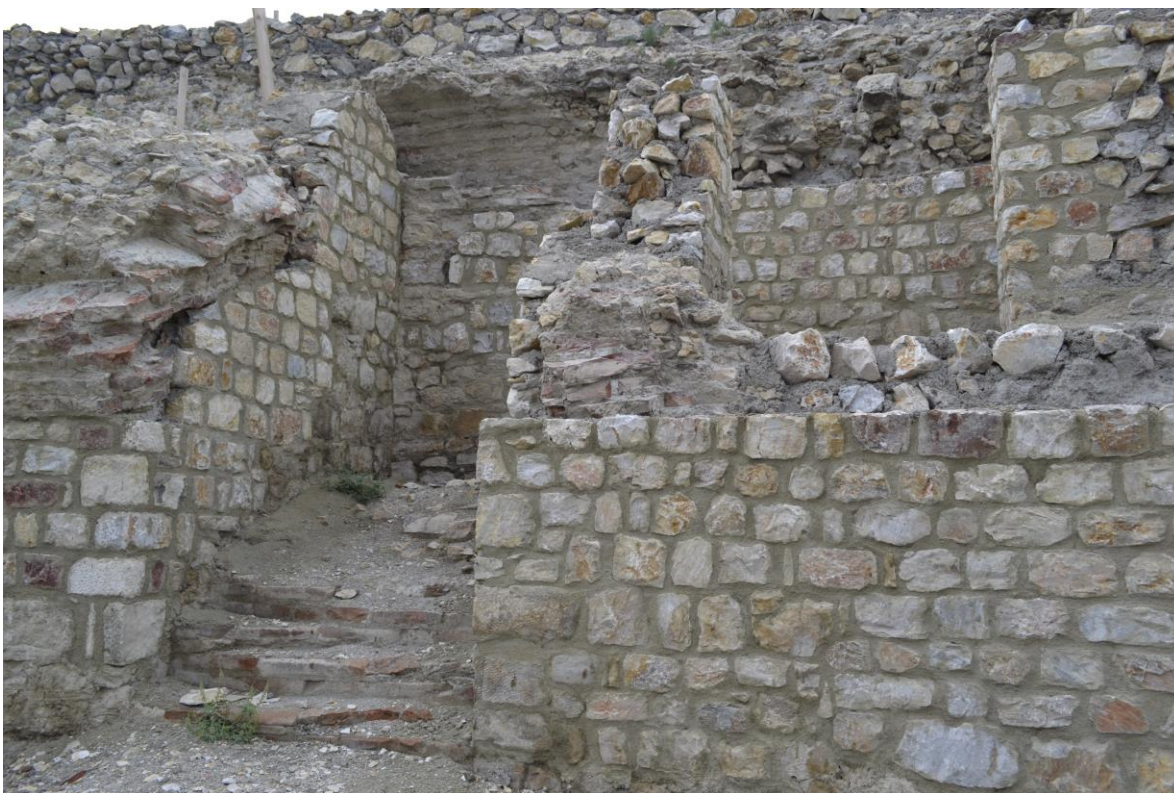
Сл.9 Премин 2 по конзерваторско реставраторските работи

-Надсидување и пломбирање на премин 2

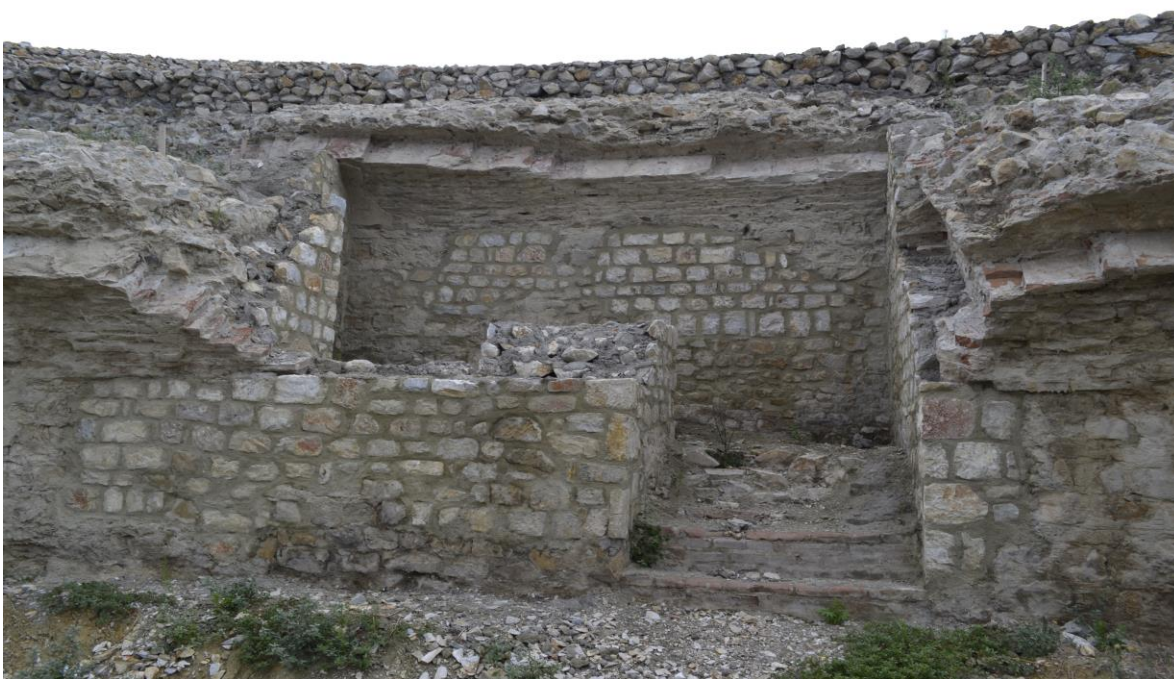
Сл.10 По конзерваторско реставраторските работи на премин 3

-Надсидување и пломбирање на премин 3

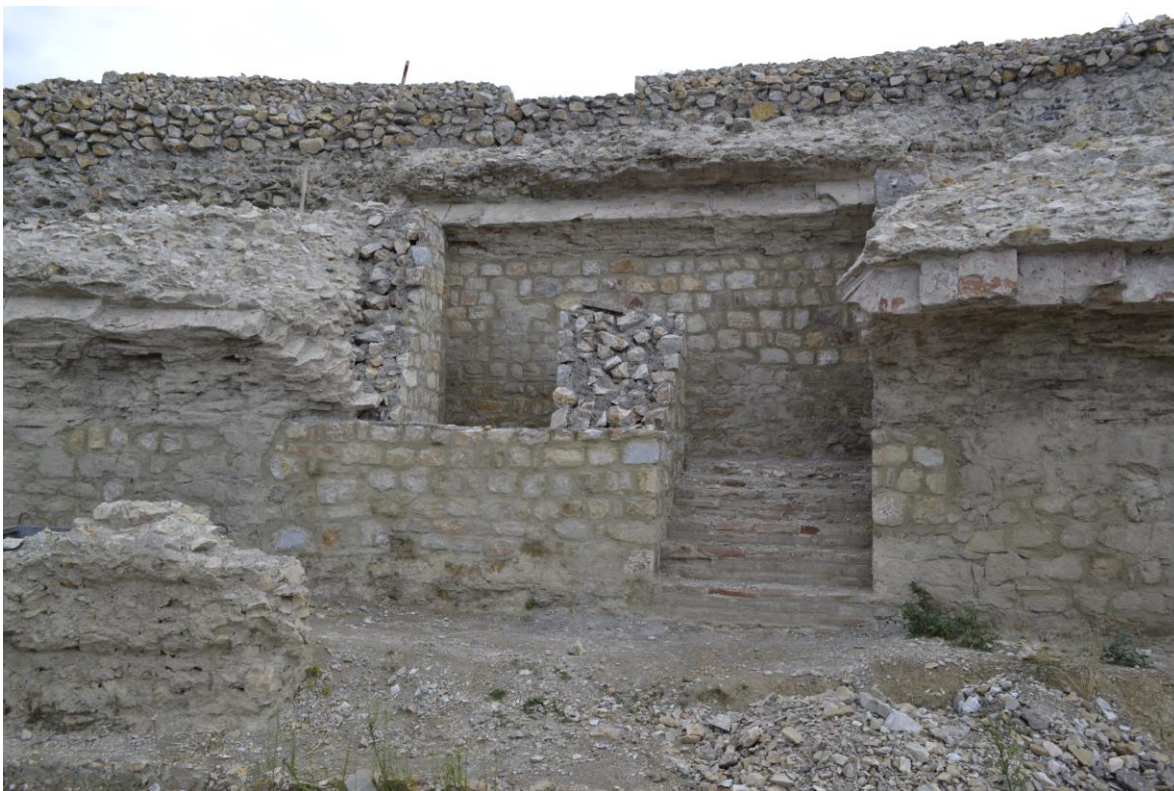
Сл.11 Премин 4 по конзерваторско реставраторските работи

-Надсидување и пломбирање на премин 4

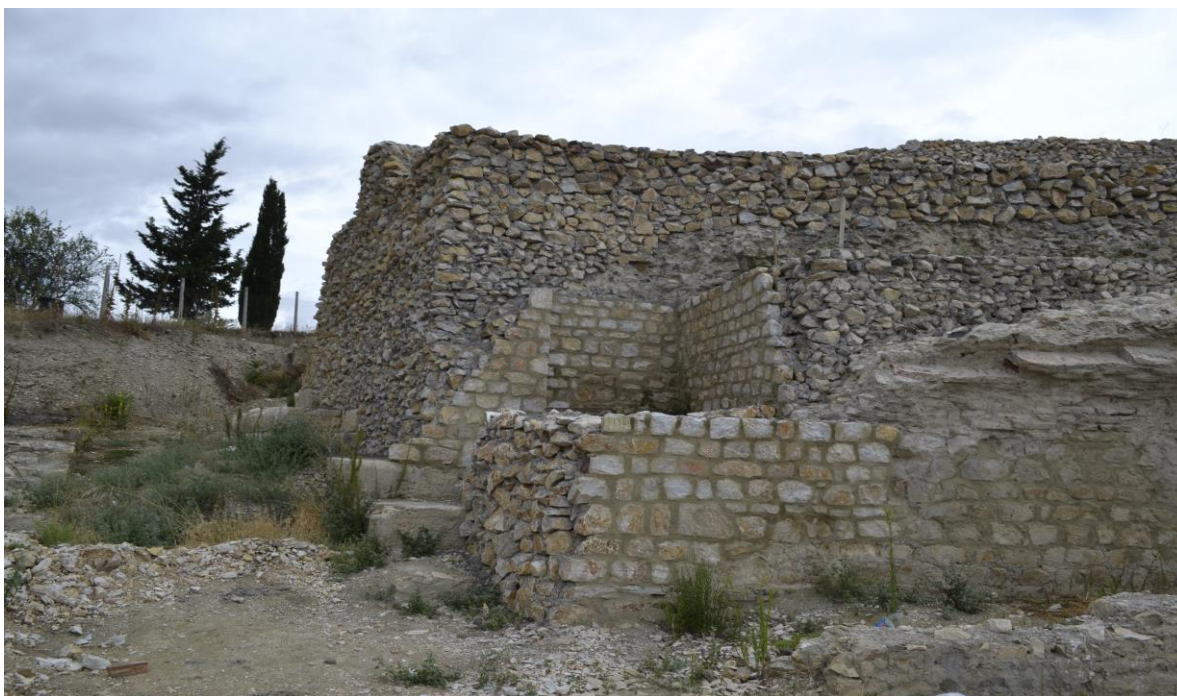
Сл.12 Премин 5 по конзерваторско реставраторските работи

-Надсидување на премин 5

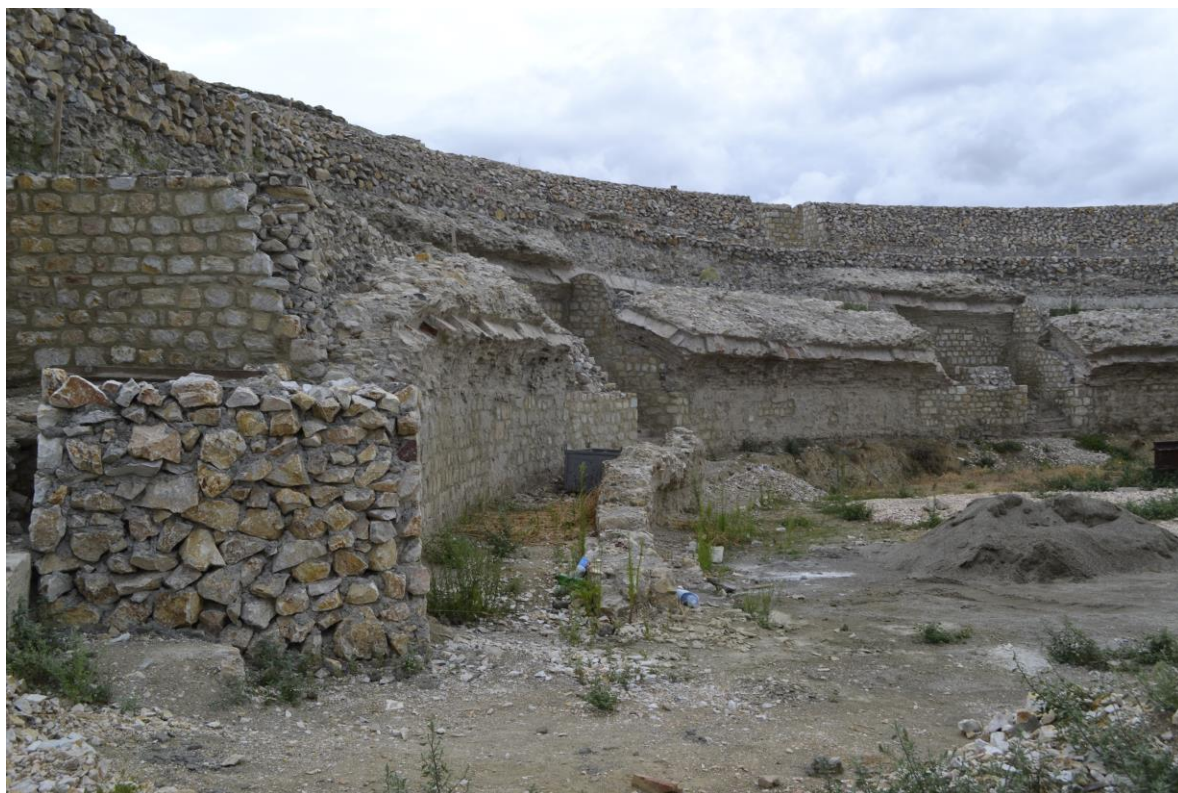
Сл.13

Јужно лице на циркуларен сид 2 по конзерваторско реставраторските работи

-Пломбирање и надсидување на јужното - внатрешното лице на сид 2

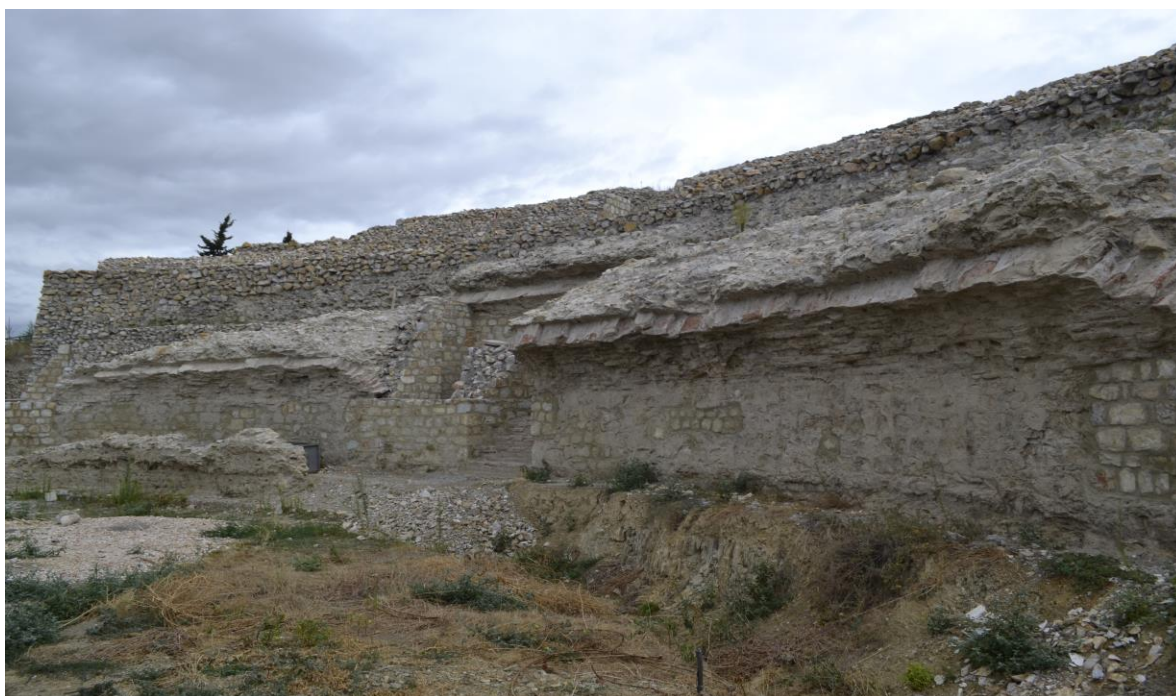
Сл.14 Централен дел на јужно лице на циркуларен сид 2

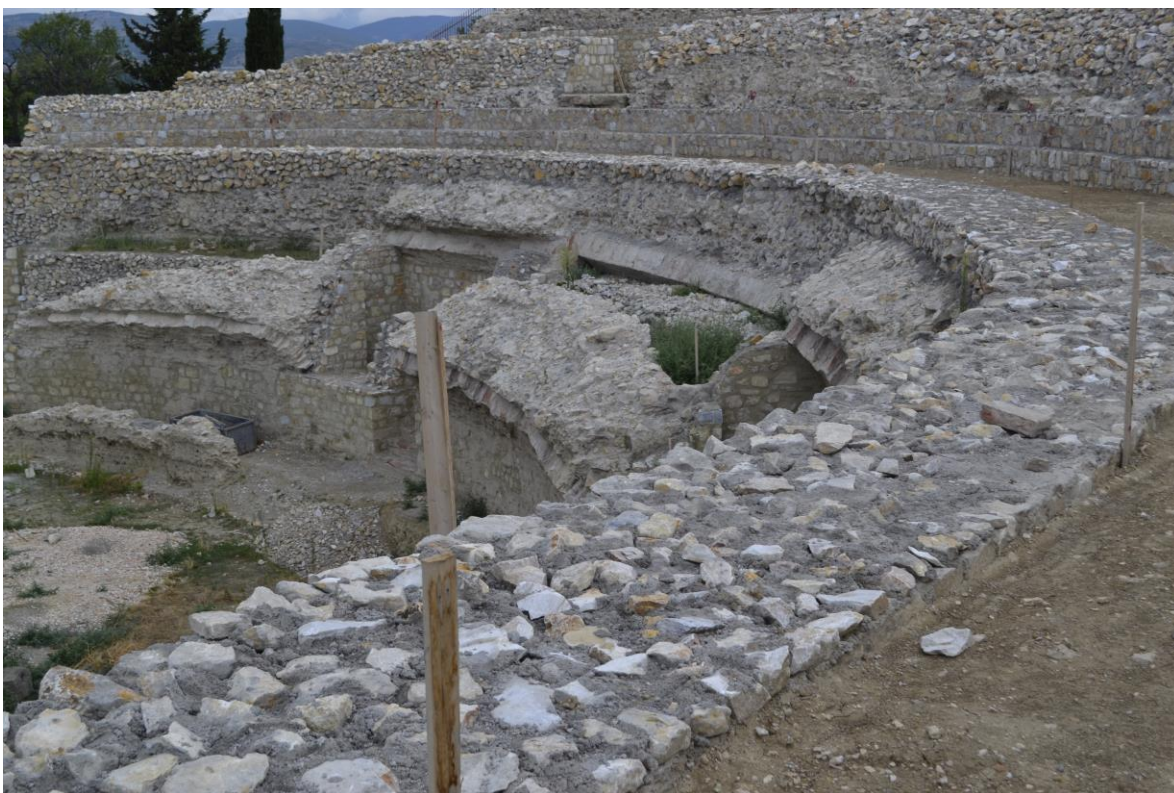
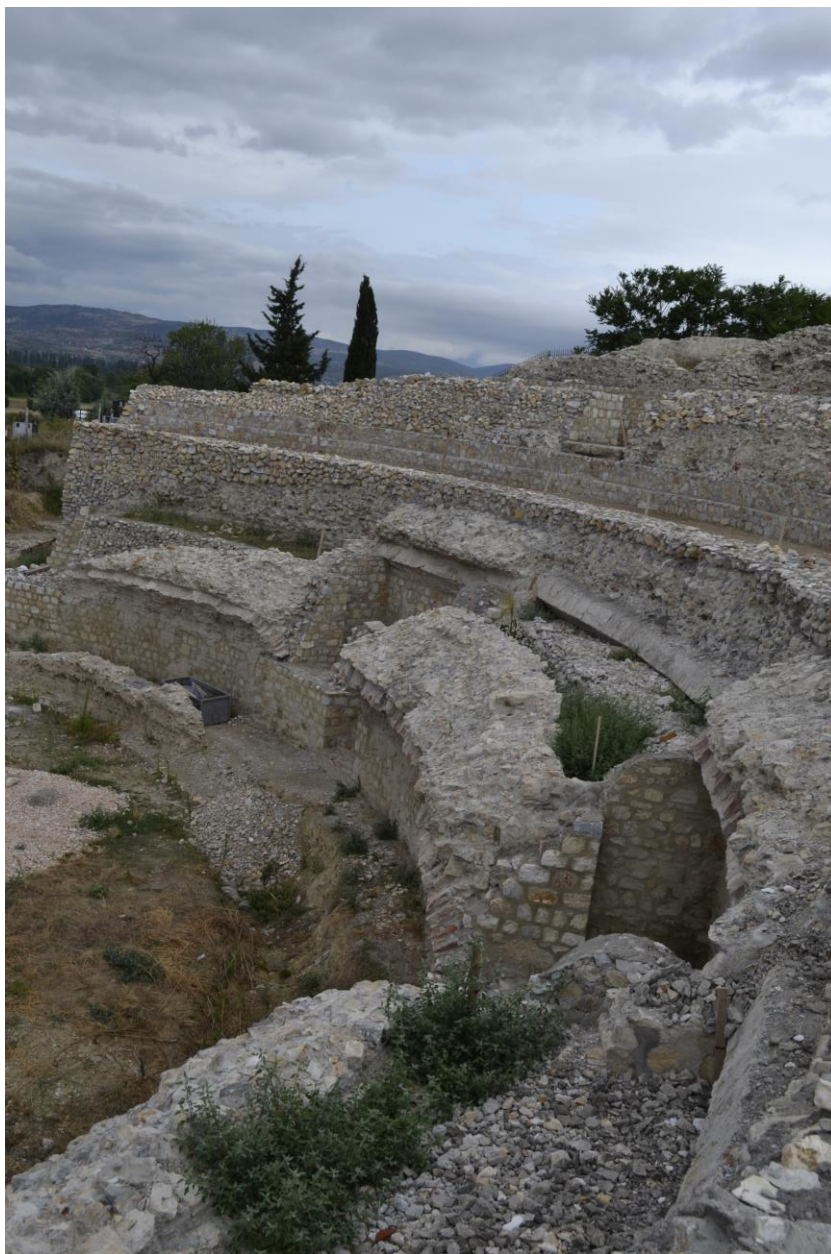
Сл.15 Јужно лице на циркуларен ѕид 3 по конзерваторско реставраторските работи

Сл.16 Јужно лице на циркуларен ѕид 3 по конзерваторско реставраторските работи

-Јужното лице на циркуларен сид 3

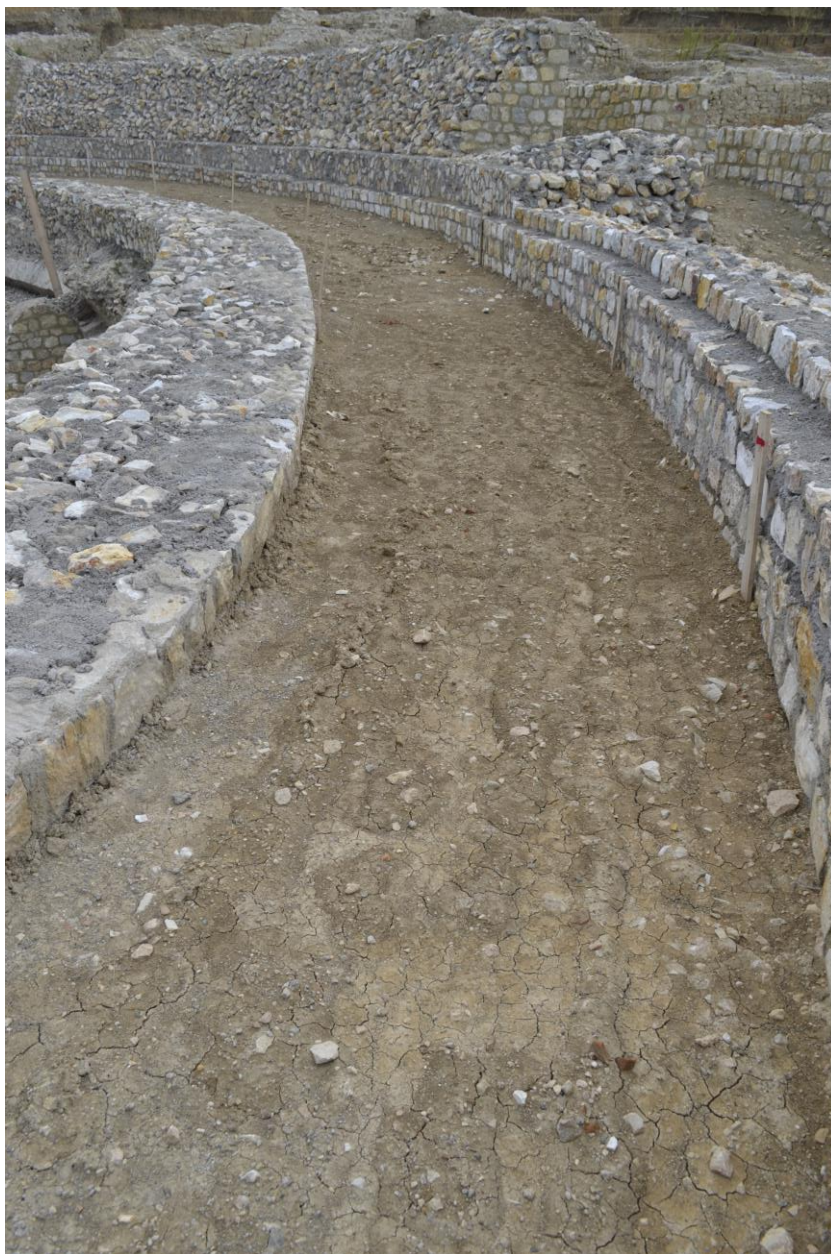
Сл.17 Северно лице на циркуларен сид 4 по конзерваторско реставраторските работи

-Надсидување и пломбирање на северното лице на циркуларен сид 4

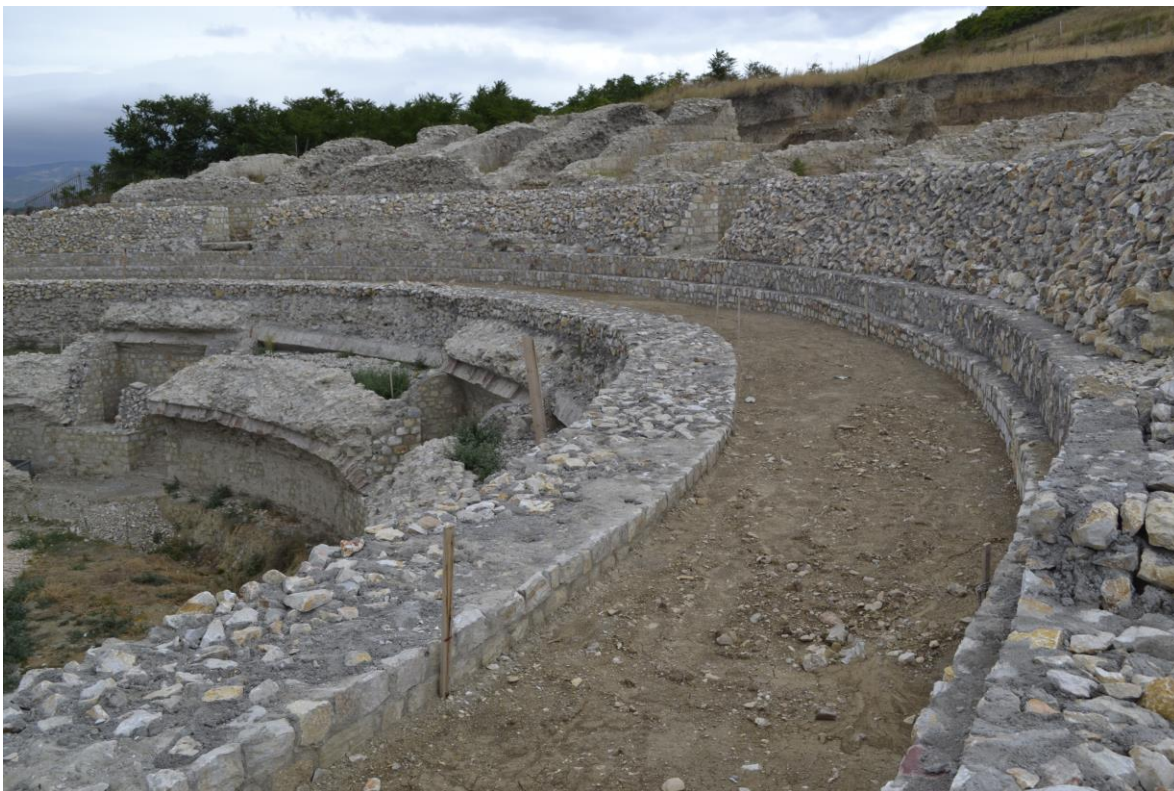
Сл.18 Северно лице на сид 4 и јадрото од сид 3 по конзерваторско реставраторски работи

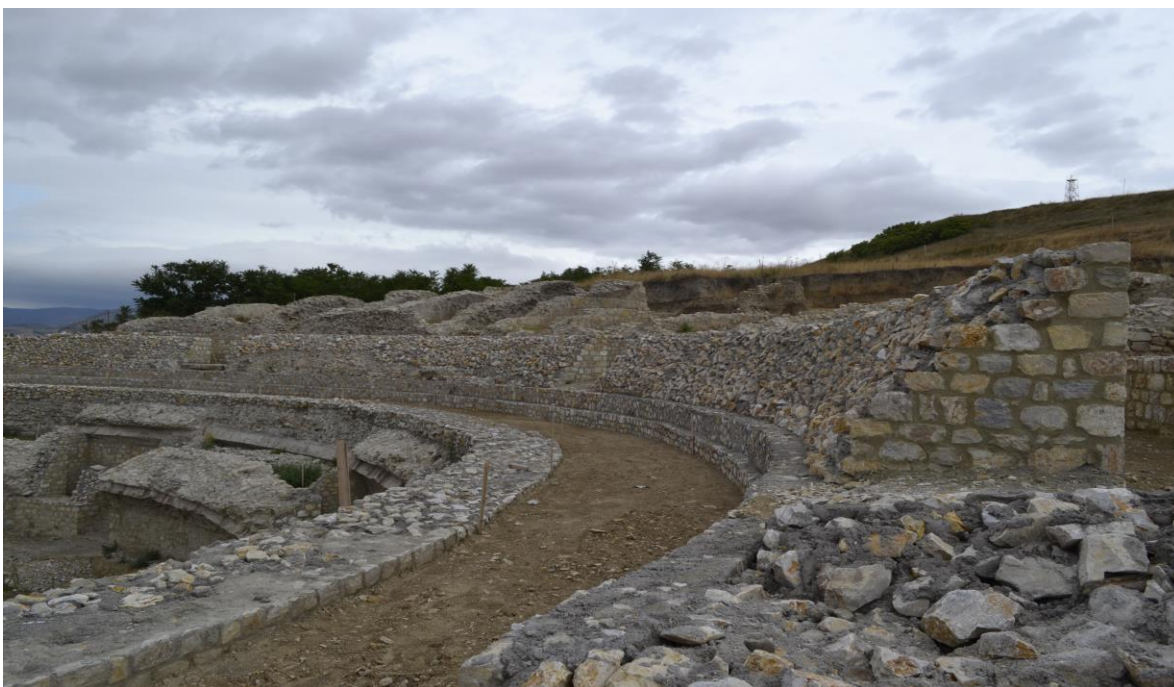
Сл.19 Јадро на циркуларен сид 4 по конзервација и реставрација

- Конзерваторско реставраторски работи на јадрото на циркуарен сид 3
- Конзерваторско реставраторски работи на јадрото на циркуларен сид 4
- Конзерваторско реставраторски работи на источна аналема
- Конзерваторско реставраторски работи на западна аналема
- Полнење со земја и камен во слепите ниши во циркуларен коридор 2
- Полнење со земја и камен во коридор 3
- Полнење со земја и камен во коридор 4

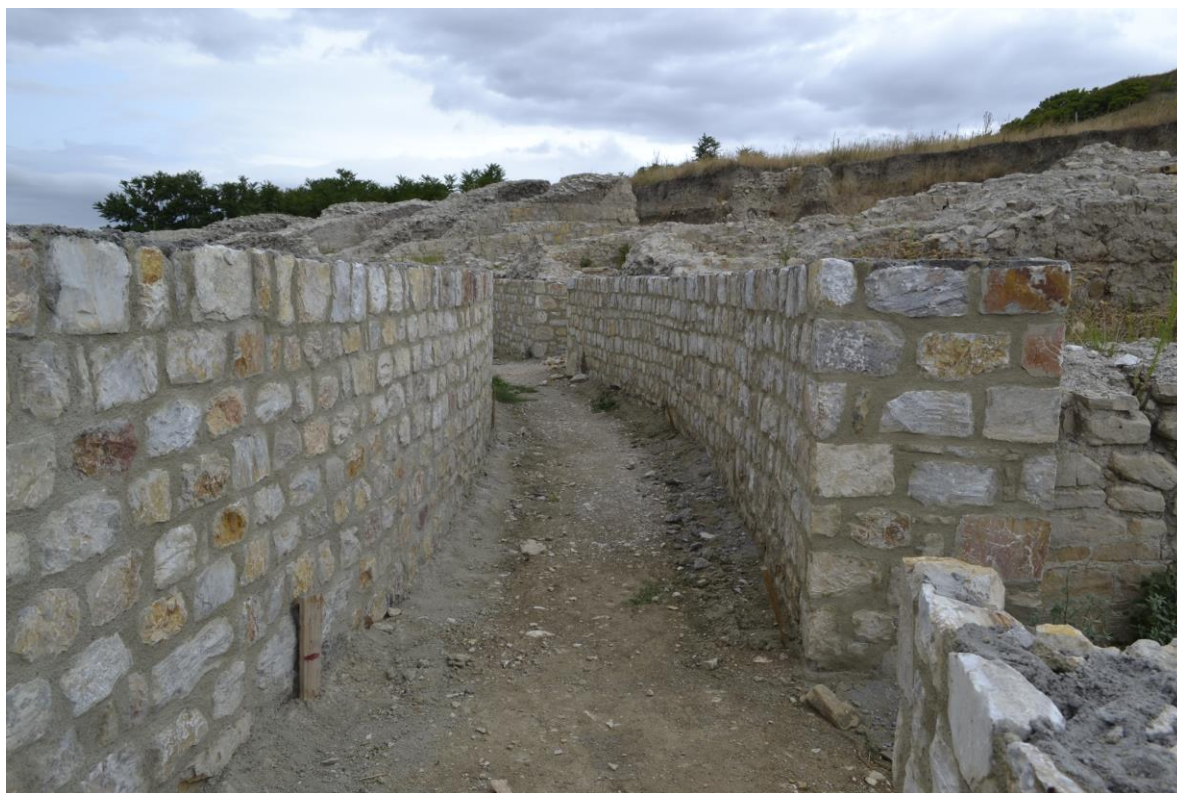
Сл.20

Северно лице на циркуларен сид 4 и јужно лице на циркуларен сид 5 по конзервација

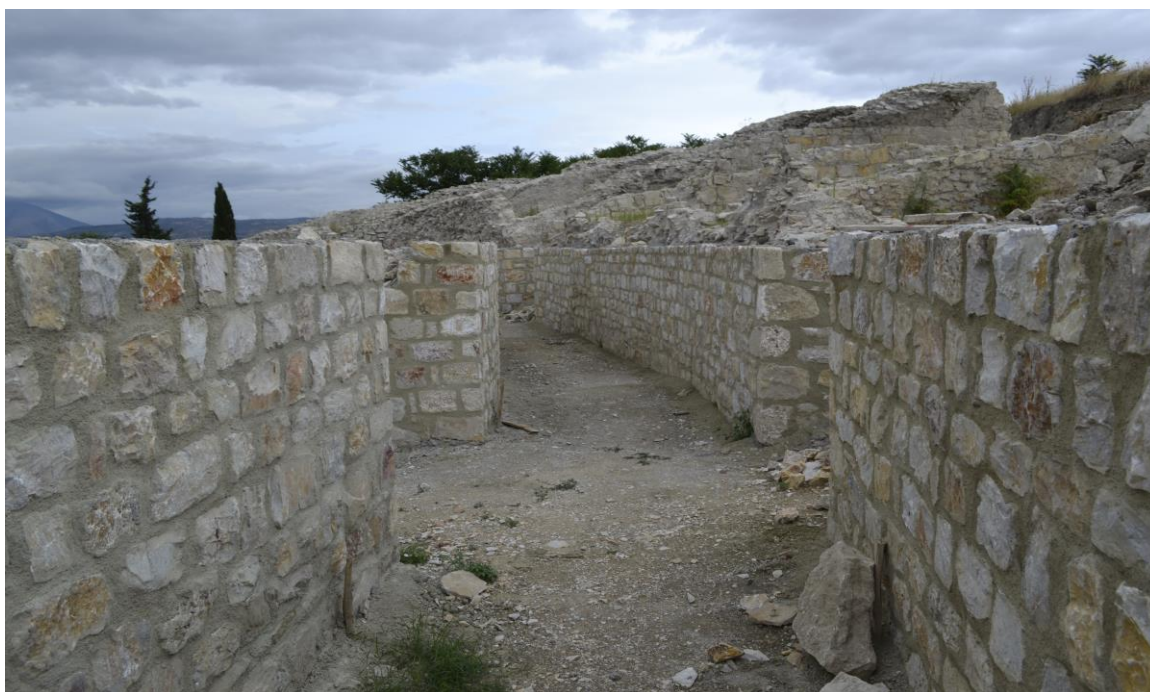
Сл.21 Централен дел Северно лице на циркуларен сид 4 и јужно лице на циркуларен сид 5 по конзервација

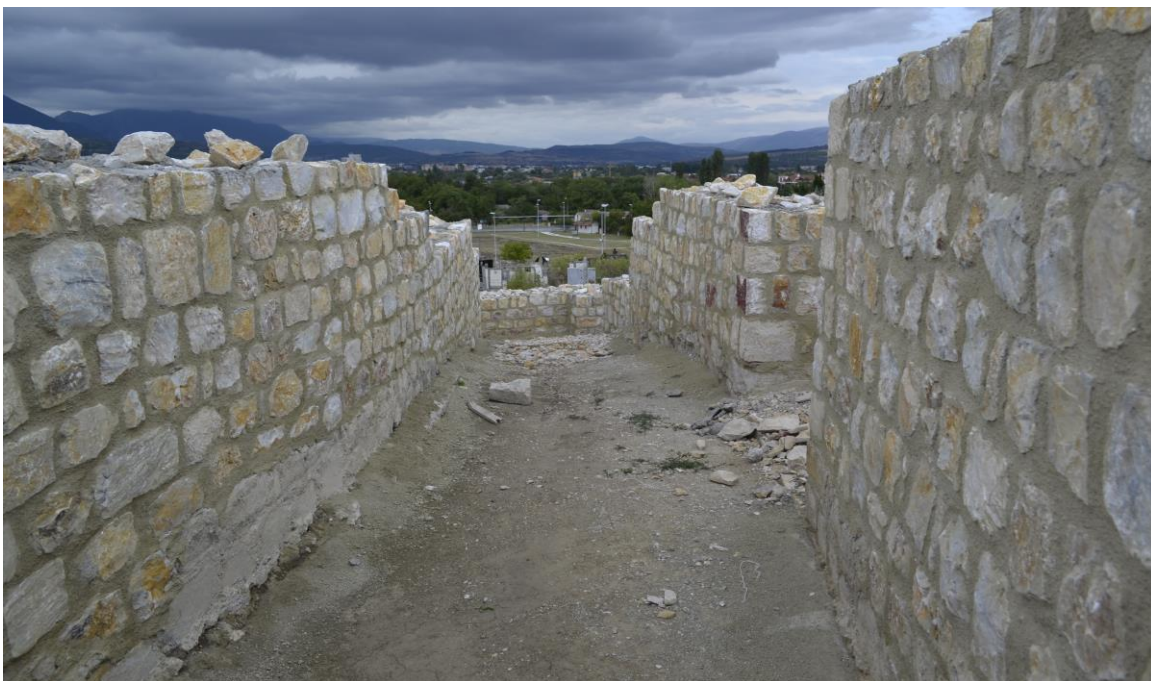
Сл.22 Западен дел на Северно лице на циркуларен ѕид 4 и јужно лице на циркуларен ѕид 5 по конзервација

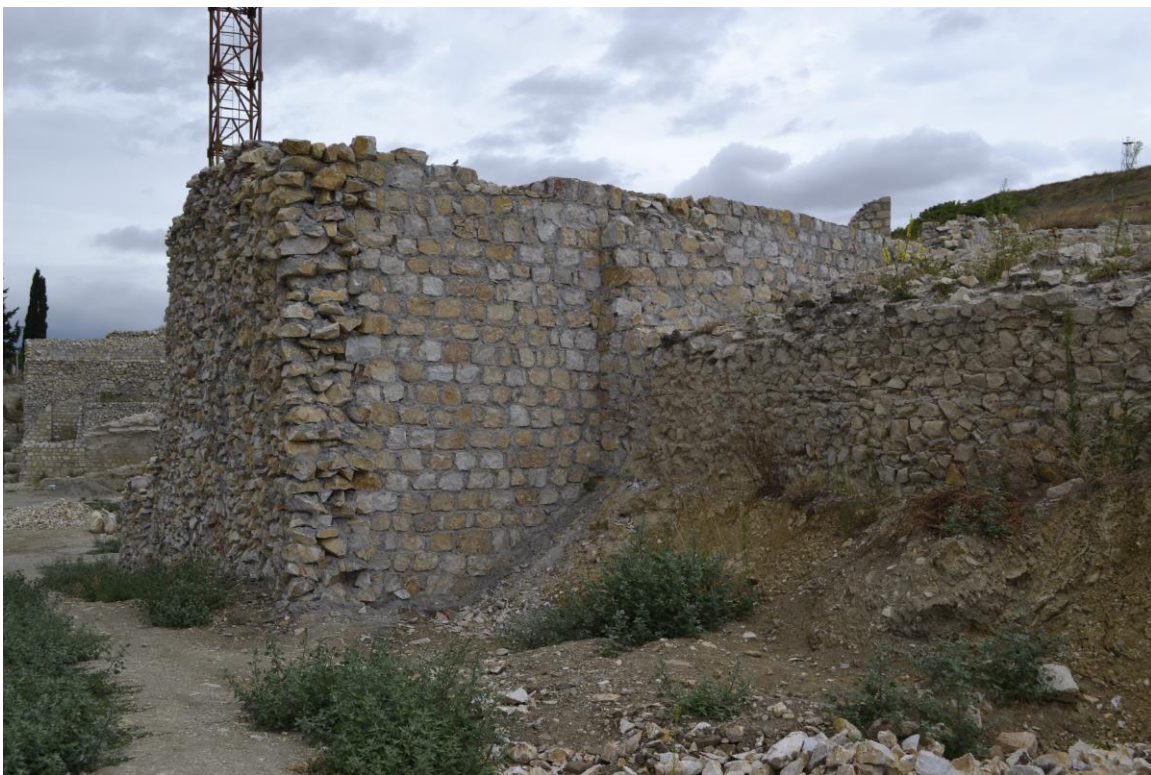
Сл.23 Источна аналема по конзерваторско реставраторските работи

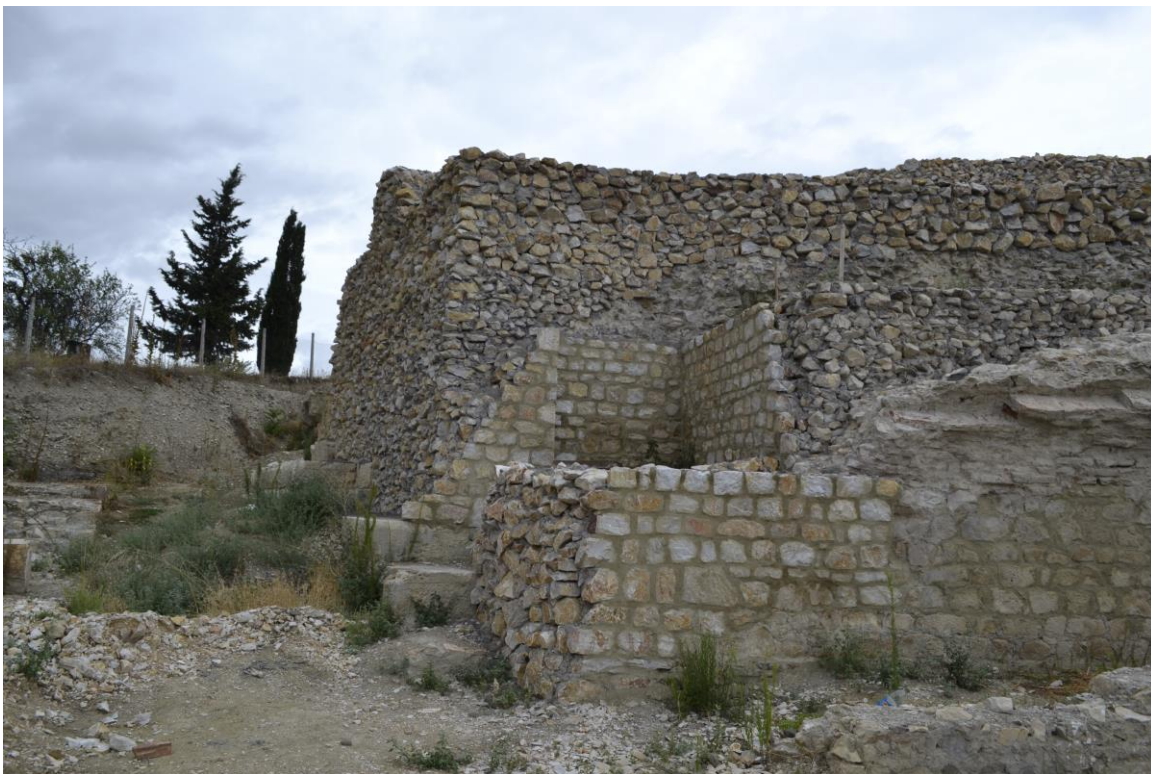
Сл.24. Западна аналема по конзерваторско реставраторските работи

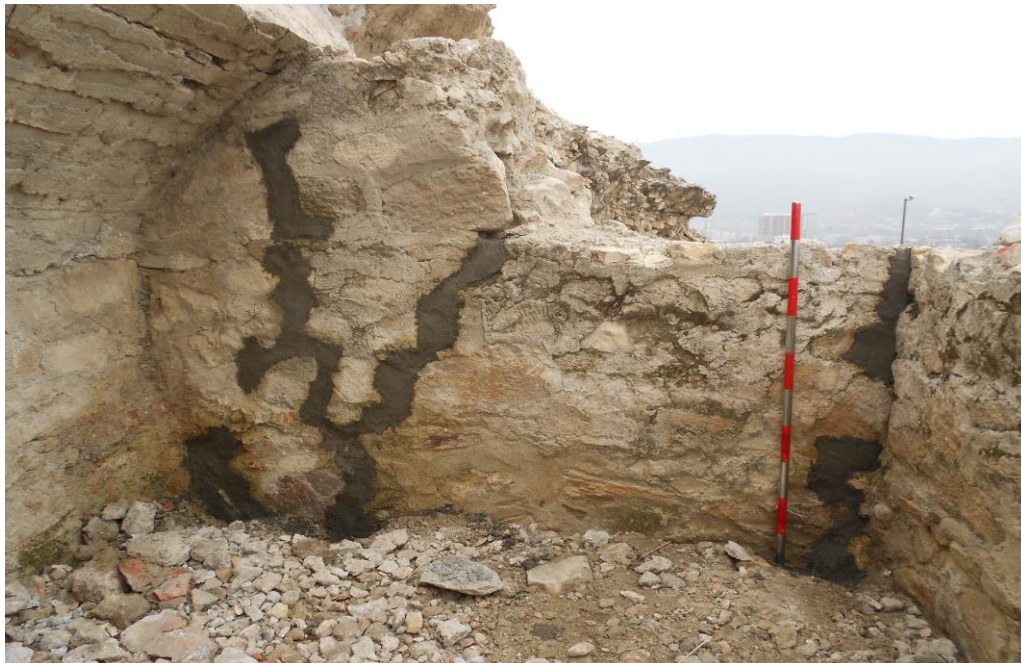
Сл.25 Слепа ниша по конзервацијата на сидовите
